## **Verkennd bodemonderzoek conform NEN 5740**

**Locatie: Middenweg 15 te Dirkshorn**

**Projectnummer: 051003809**

| <b>Datum:</b> | 30 september 2019 |

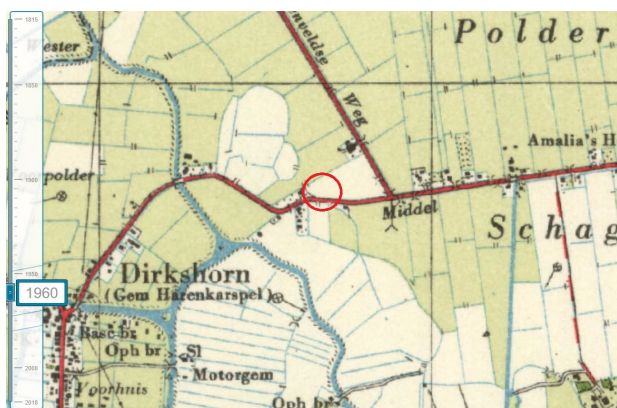
Figuur 1 Kaart 1950

De onderzoekslocatie ligt aan ten noordoosten van Dirkshorn in landelijk gebied. De schuur en de kas op het te onderzoeken terrein behoren bij woning nummer 15 en zijn volgens BAG-viewer gebouwd in 1976. Uit oud kaartmateriaal blijkt dat de locatie voor die tijd onbebouwd was en agrarisch gebied. Op basis van historische kaarten kan ervan worden uitgegaan dat er geen gedempte watergangen op de locatie aanwezig zijn.
